## 鳥屋野潟の市民による健康診断（環境調査）報告書

新潟市南商工振興会会長 村尾建治

### 1. 目的

鳥屋野潟およびその周辺を含めた大健康ゾーンの中心、鳥屋野潟の健康度合いをチェックします。

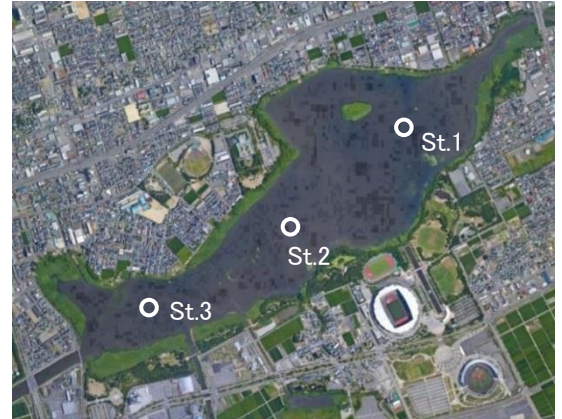
写真-2 水質調査地点

- ・調査地点：上流部(St.1)、中央付近(St.2)、  
下流部(St.3) 計3箇所（写真-2、4）
- ・調査方法：ゴムボート等で予定の調査地点に行き、  
調査項目に応じた採水容器、試料保管用具（クーラーボックスなど）を使用して  
採水・保存し、速やかに分析機関に持ち込み、分析しました。現地での水質測定  
および採水は調査班が実施し、山潟中学  
の生徒等の参加者が調査に立会いました。

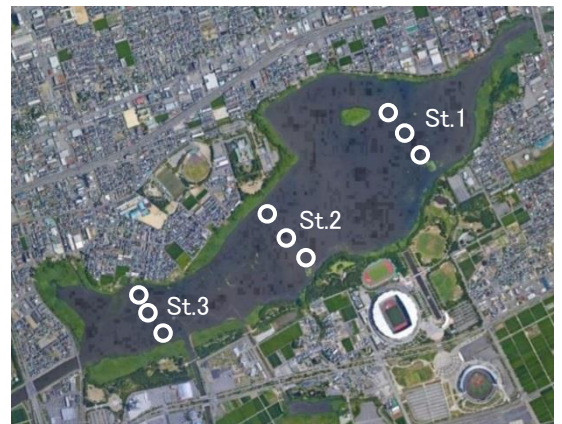
写真-3 底質調査地点案

- ・調査地点：上流部(St.1)、中央付近(St.2)、  
下流部(St.3) 計3箇所（写真-3、4）
- ・調査方法：各調査地点について、横断方向3箇所  
から、エクマンバージ採泥器を使用して  
水底の表面20cm程度の底泥を乱さない  
状態で2回ずつ採取し、混合試料（泥）  
をポリビンに入れ、冷蔵保存して速やか  
に分析機関に持ち込み、分析しました。  
各調査地点の横断方向中央付近で底泥を  
採取した際に、ORP等を測定・記録しました。

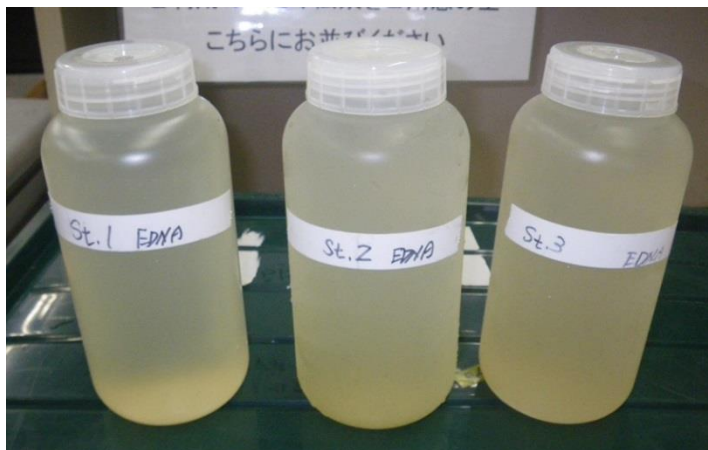
写真-5 採水した水

- ・生活環境の保全に関する水質項目で、環境基準を超過していたのは、中央付近 (St.2) および下流側 (St.3) における化学的酸素要求量 (COD)、浮遊物質 (SS) および全リン (T-P) の3項目でした。それらのうち COD については、鳥屋野潟の環境基準 5mg/L を著しく超過するレベルでなく、農業用水基準 6 mg/L を概ね満足するレベルでした。
- ・SS 濃度のうち、主に有機物に由来する浮遊物質強熱減量 (VSS) が 15～35%であったことから、主に泥由来の SS 分が 65～85%を占めていました。したがって、鳥屋野潟の中央付近 (St.2) および下流側 (St.3) の SS 濃度が高かった (23～27mg/L) のは、鳥屋野潟内で風波や流れにより底泥が巻き上がったことなどが考えられました。
- ・全リン濃度は、中央付近 (St.2) および下流側 (St.3) で環境基準 (B 類型 : 0.1mg/L) の約 2 倍でしたが、全リンのうち溶解性リンはいずれの地点も約 0.03mg/L であり、懸濁性リンが 71%～86%でした。したがって、全リンの環境基準超過の原因は、リンが水中の泥分を主体とした懸濁物に吸着され、水が濁っていたためであり、COD および全リンは懸濁性のものが減少することで環境基準を満足できるレベルでした。
- ・水素イオン濃度は、いずれの調査地点も中性であり、SS 濃度の大部分が泥由来であったことから、鳥屋野潟は閉鎖性が強いことによりアオコが発生するような植物プランクトンの増殖は見られませんでした。
- ・上流側 (St.1) では、いずれの水質項目も環境基準を下回り、潟内では比較的清浄な水質でした。
- ・いずれの調査地点も、採取した水にごみなどの浮遊物や臭気は認められませんでした。 (写真-5)

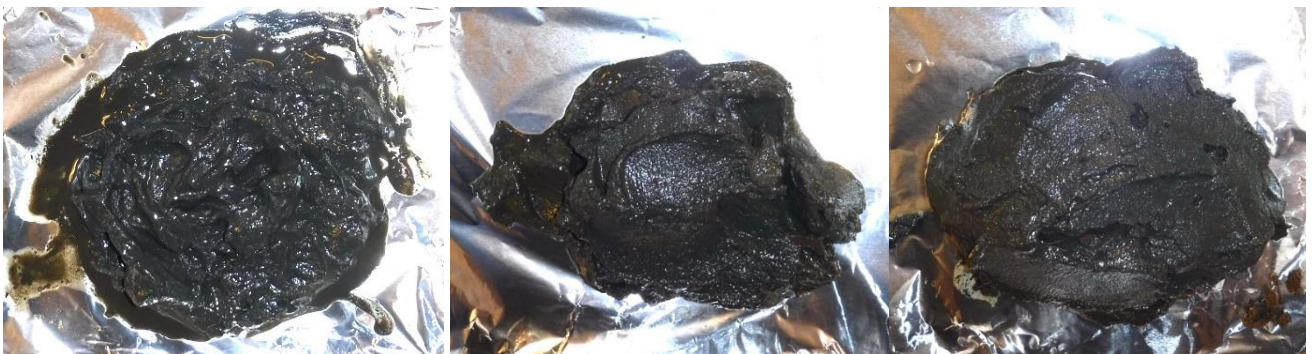
写真-6 採取した底泥

- ・底泥表層の酸化還元電位(Eh)はプラスで、底泥直上まで好氣的な状態でした。水底で溶存酸素が不足して嫌気状態になったり、硫化水素が発生しているような状態ではありませんでした。
- ・底泥中に夾雑物はほとんどなく、下流側(St.3)にわずかに植物残差が含まれている程度でした。
- ・底泥の含水率、強熱減量、CODは概ね同様の傾向が見られ、上流側(St.1)と中央付近(St.2)で高く概ね同様の値でしたが、下流側(St.3)では低かった。上流側と中央付近で有機物含有率が高く、CODが高いのに対して、下流側では低いことがわかりました。
- ・底泥の粒度は場所により大きな差異が見られました。シルト・粘土分が、上流側(St.1)では約98%、中央付近(St.2)では約51%、下流側(St.3)では約43%で、上流側に泥が堆積しており、中央付近から下流側に砂が多く堆積していました。(写真-6)
